INFORME DIARIO DE NIVELES (H) Y CAUDALES (Q) 09-08-2022 6:00

EMBALSE SALVAJINA 09-08-2022

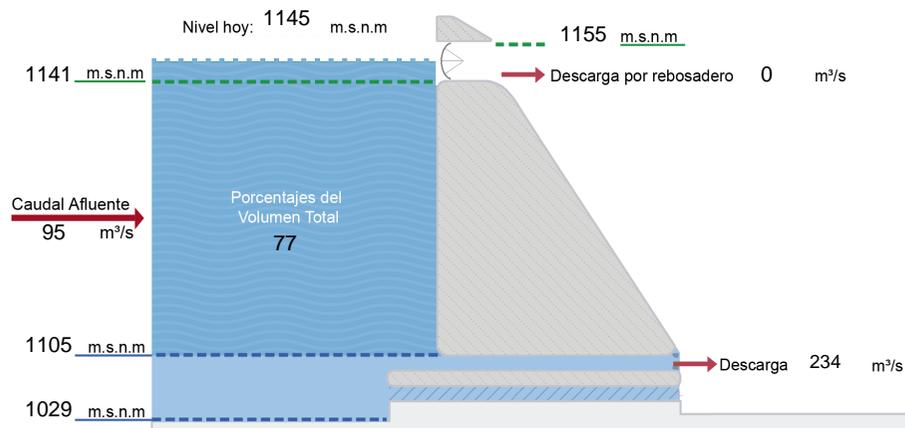
INFORMACION DE CAUDALES EMBALSE	VAR	Horas del Día ( 08/08/2022 )																	Horas del Día ( 09/08/2022 )						Promedio Diario	Promedio Mes	
		07:00	08:00	09:00	10:00	11:00	12:00	13:00	14:00	15:00	16:00	17:00	18:00	19:00	20:00	21:00	22:00	23:00	00:00	01:00	02:00	03:00	04:00	05:00			06:00
CAUDAL AFLUENTE	Q	91	90	90	91	91	89	91	89	89	89	89	89	89	88	88	91	92	92	100	102	101	100	100	95	92	196
CAUDAL EFLUENTE	Q	236	233	237	236	238	236	238	236	238	235	238	238	236	236	235	238	234	237	237	235	237	237	237	234	236	168
